Doc Schneider

Achtung: Brückenbauarbeiten!

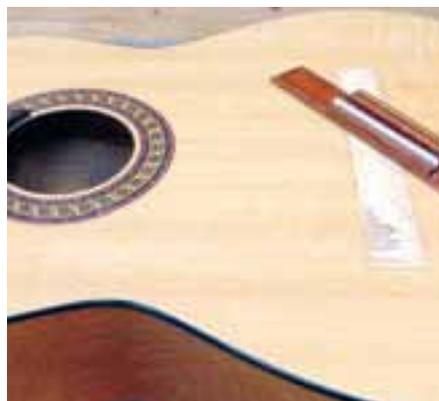
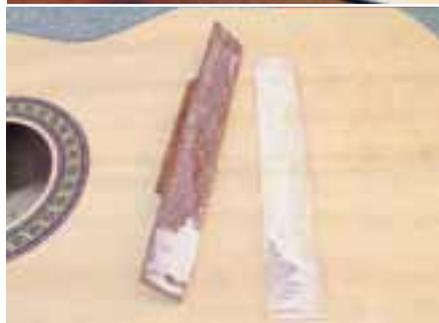
In der Tat sieht solch ein offener Bruch (Abb. 1), bei dem sich der Steg komplett von der Decke gelöst hat, für den Laien nach einem Totalschaden aus. Schließlich sind mit dem Saitenzug enorme Kräfte verbunden, die eine Heilung unmöglich erscheinen lassen. Wenn zudem die Kontaktfläche Steg/Decke auch noch ausgerissen und somit beschädigt ist (Abb. 2), wird die beschädigte Gitarre schnell als Dekoartikel abgehakt.

Abb. 1: Materialermüdung führt häufig zum Ablösen des Stegs

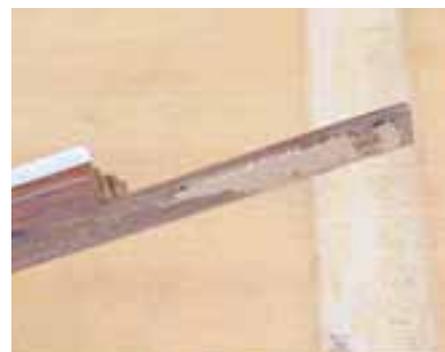
Steges gesplittert und somit geschwächt, ist die normale Verleimung gemäß Lehrbuch kaum möglich. Oftmals fehlen Späne, was zu Hohlräumen bei der Verleimung führen würde. Das gilt vor allem, wenn die Decke aus Sperrholz besteht. Zwar würde auch Weißleim die Hohlräume zunächst füllen, doch da dieser Leim nur begrenzt spaltfüllend ist, wird so eventuell eine neue Schwachstelle vorprogrammiert.

Abb. 2: Die gesplitterte Schadstelle verhindert eine saubere Verleimung

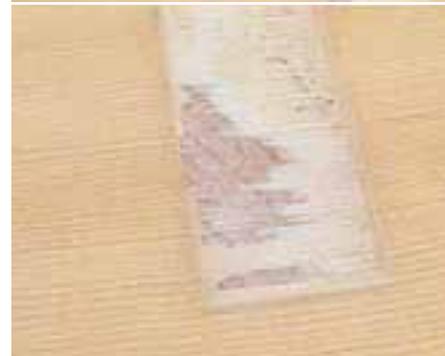
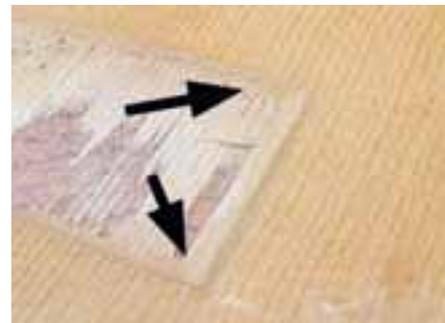
Auf Abb. 3 ist gut zu erkennen, dass die Kontaktfläche nicht sauber herausgearbeitet war. Normalerweise sollte der Lack im Bereich des Stegs komplett entfernt sein, um ein vollflächiges Verleimen von Steg und Decke zu ermöglichen. Auf den verbliebenen Lackresten, die auf der Abbildung zu erkennen sind, haftet kein Holzleim; auch Kleber finden oft nur ungenügend Halt. Was zuerst noch hält, wird unter jahrelangem Saitenzug mürbe und gibt dann – wenn noch ein Extrem wie zum Beispiel hohe Hitze oder Schwüle hinzukommt – gänzlich auf, und der Steg löst sich von der Decke.

Abb. 3: Die unsauber ausgearbeitete Kontaktfläche Decke/Steg

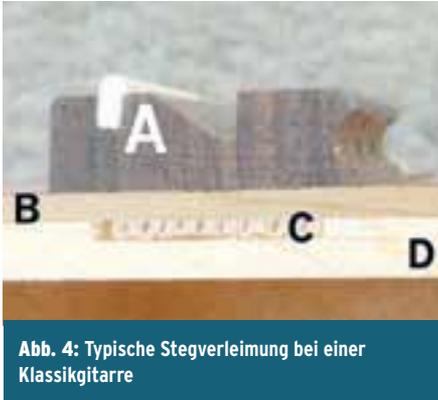
Abb. 4 zeigt den Sollzustand im Querschnitt – hier wurde natürlich eigens eine Gitarre entlang ihrer Mittellinie aufgesägt. Der Steg A sitzt vollflächig auf der Decke B, die im Bereich des Stegs durch ein sogenanntes Stegfutter C verstärkt ist. D ist eine Deckenspreize im Schnitt, die in diesem Zusammenhang eine untergeordnete Bedeutung hat.

Abb. 4: Typische Stegverleimung bei einer Klassikgitarre

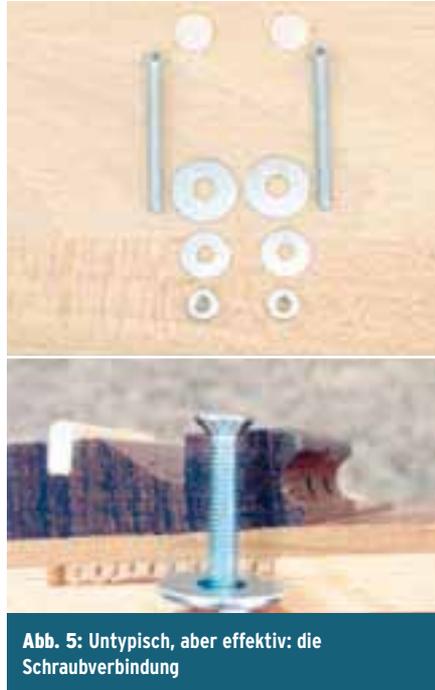
Abb. 5: Untypisch, aber effektiv: die Schraubverbindung

ab Werk mit Schrauben fixieren, ist dies eine Methode der Befestigung, die hält, was sie verspricht. **Abb. 5** zeigt das Material und die

Funktion. Eine 3 mm starke Gewindeschraube (ca. 25 mm lang) mit Senkkopf wird durch Steg und Decke geführt. Auf der Unterseite verhindern Unterlegscheiben, dass sich die Mutter ins weiche Holz drückt. Der Schraubenkopf hat einen Durchmesser von ca. 5,5 mm. Um ihn zu versenken, bohre ich ein 7er Loch (Holzbohrer mit Zentrierspitze für saubere Kanten) in den Knüpfblock zwischen der e/h- und E/A-Saite – siehe **Abb. 6**.

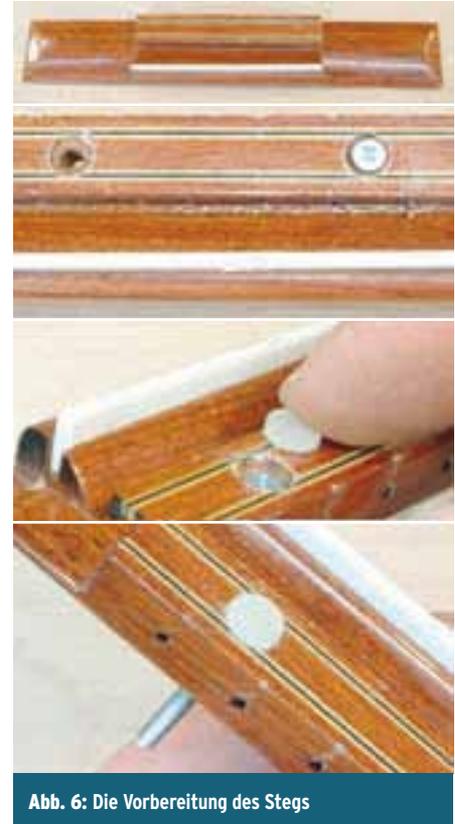
Abb. 6: Die Vorbereitung des Stegs

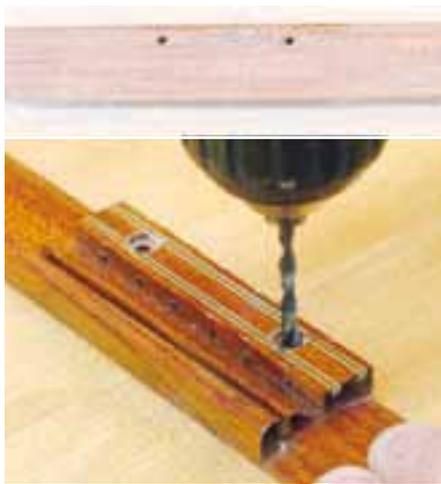
Abb. 7: Positionierung des Stegs auf der Decke

der Steg auf die Decke aufgesetzt und die 3,5-mm-Löcher können durch die Decke hindurch weitergebohrt werden. Die genaue Position des Stegs ist natürlich extrem wichtig, sonst stimmt hinterher nichts mehr; sie ist aber in der Regel durch die raue Oberfläche des Bruchs recht gut zu erkennen. Einmal gebohrt, ist der größte Teil der Arbeit bereits erledigt.

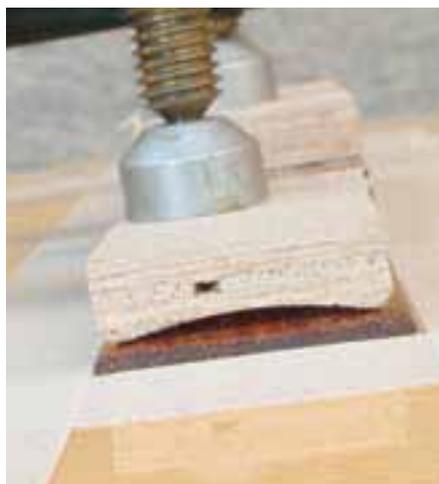
Abb. 9: Zulagen für eine gute Druckverteilung

Im nächsten Schritt fixiere ich den kompletten Steg mit speziellen Zwingen auf der Decke (**Abb. 8**). Hier würden auch Klemmen mit einer entsprechenden Ausladung reichen. Das Ziel: Steg und Decke ohne sichtbare Fugen miteinander zu verquicken. Angepasste Zulagen (**Abb. 9**) helfen, den Druck gleichmäßig zu verteilen.

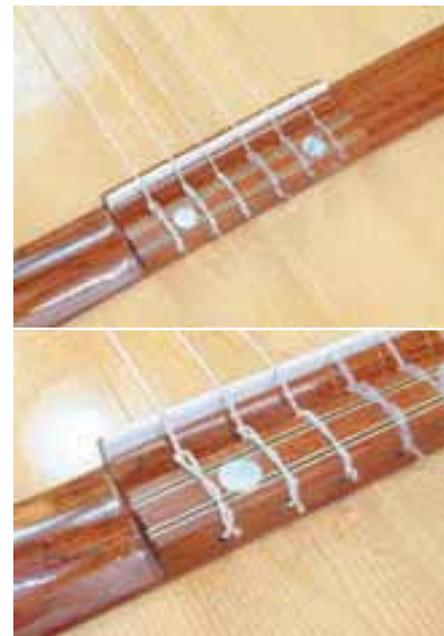
Abb. 10: Da löst sich nichts mehr

Im letzten Schritt werden noch einmal die Muttern im Inneren der Gitarre nachgezogen – damit auch garantiert nichts rappelt –, und anschließend werden die Perlmutteraugen in die Löcher eingesetzt, beigearbeitet und aufpoliert (**Abb. 10**).
